# 建築物の地震対策

国土交通省 住宅局 住宅局  
参事官（建築企画担当）

# 木造建築物の被害の状況

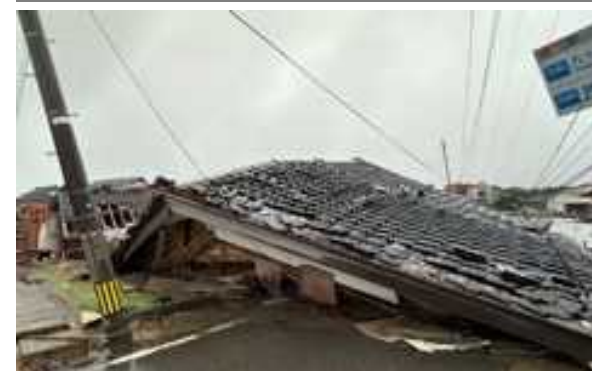
倒壊した木造建築物

- 旧耐震基準の木造建築物について「[木造住宅の安全確保方策マニュアル](#)」の周知
- 新耐震基準の木造建築物のうち、2000年に明確化された仕様等に適合しないものを対象とした「[効率的な耐震診断方法](#)」の周知普及
- 住宅・建築物安全ストック形成事業等による支援の実施

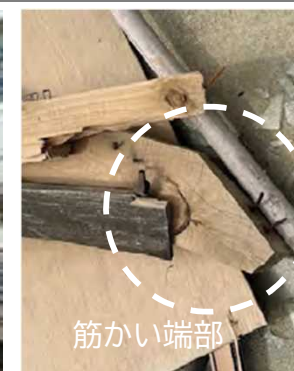
筋かい金物なし

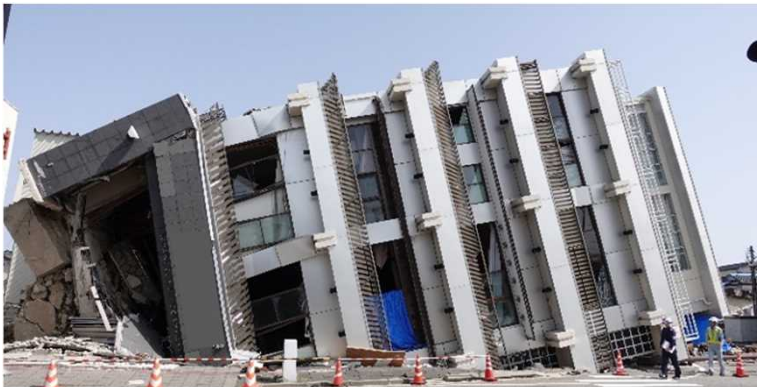
鉄筋コンクリート造建築物の転倒被害

- 今回わが国で初めて杭基礎を有する鉄筋コンクリート造建築物の転倒を確認。
- 国土交通省及び国土技術政策総合研究所・建築研究所において、当該ビルが転倒した原因を調査中。
- 転倒した原因は現時点では不明だが、地下に埋設された杭の損傷・移動等による可能性が高い。  
⇒解体後に杭の状態を確認し、転倒に至るメカニズムを分析予定。

- ・ 1階部分から建築物全体が転倒
- ・ 東側部分が約3m以上沈下
  - \* このほか輪島市内では、傾斜した建築物が10棟確認されているが、転倒事例は本物件のみ。

- ・ 旧耐震基準の建築物について、[耐震化の一層の促進](#)
- ・ 杭基礎である鉄筋コンクリート造建築物の[傾斜・転倒被害の原因分析](#)

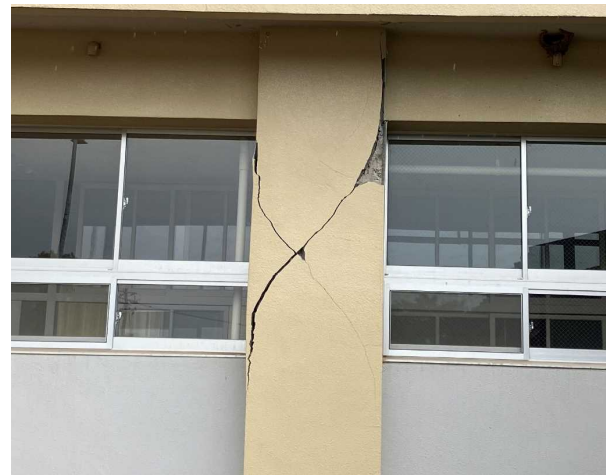
鉄筋コンクリート造建築物の  
柱のせん断破壊

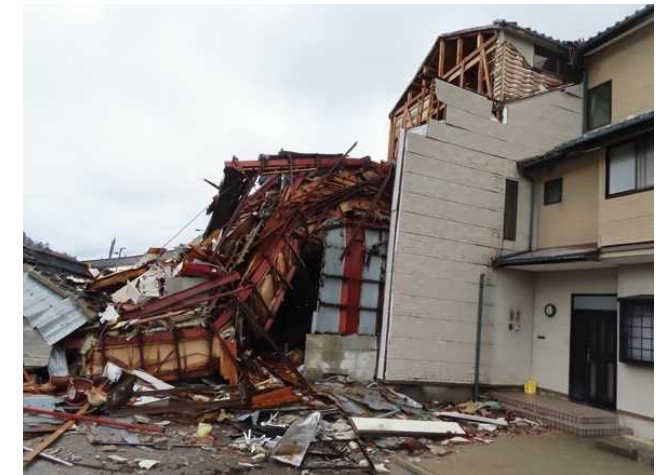
鉄骨造建築物の2階と3階が倒壊

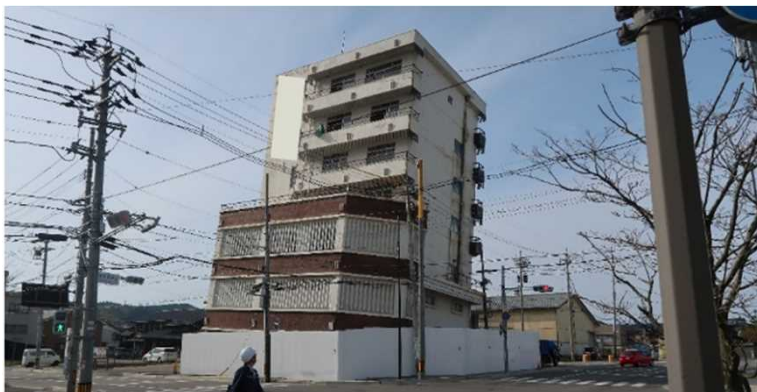
鉄筋コンクリート造建築物の傾斜被害

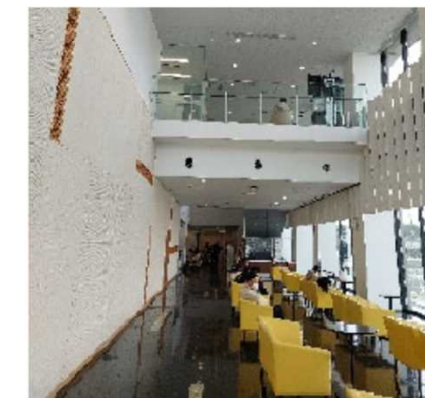
免震構造の病棟では、家具等の転倒被害はなく、地震後も機能継続できた。  
耐震改修を行った病棟では、構造体の被害は確認されなかったものの、家具等の転倒被害により機能継続が困難となった。

免震構造の病棟の地震後の状況

- ・ 「防災拠点等となる建築物に係る機能継続ガイドライン」の活用促進

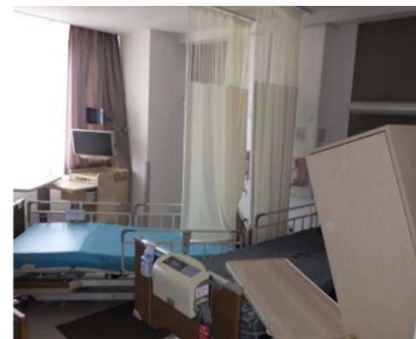
耐震構造の病棟の地震後の状況

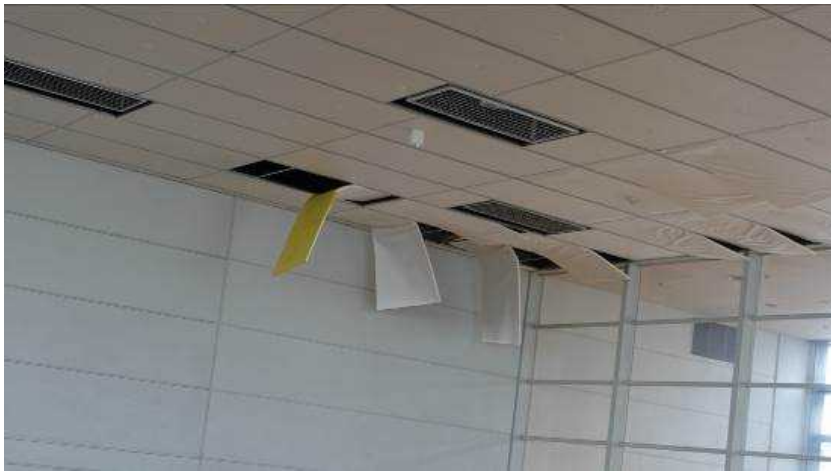
天井の落下被害

- ・ 特定天井に該当する既存の天井について、[耐震診断及び耐震改修の一層の促進](#)
- ・ 内壁や外壁の被害防止のため、[設計・施工上の留意事項について周知](#)

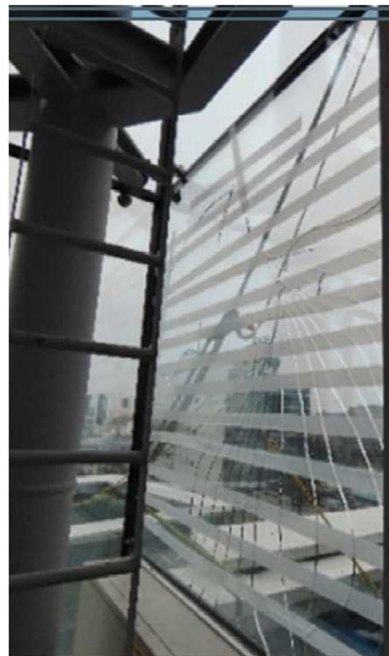
外装のガラスの割れの被害

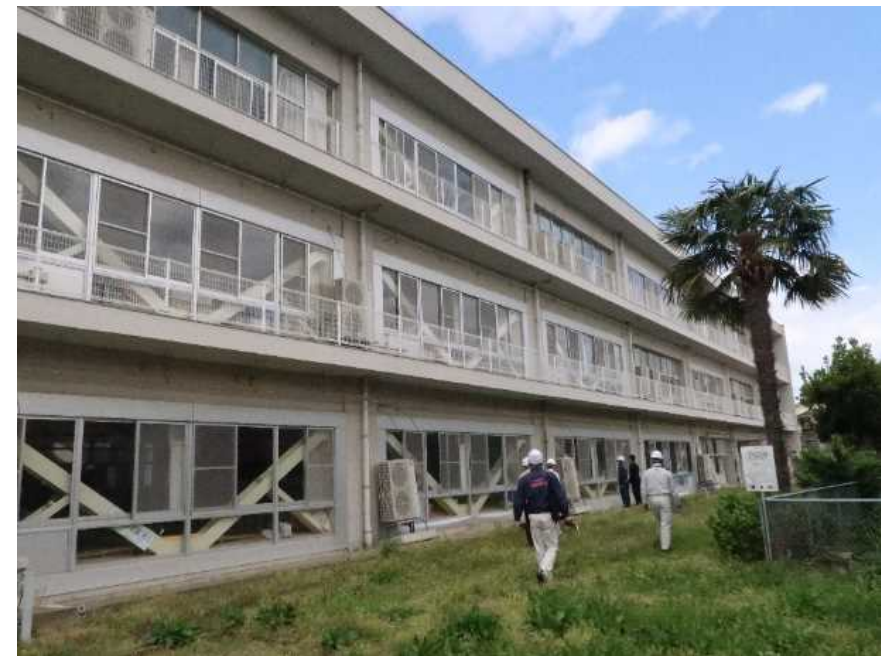
耐震改修を行った鉄筋コンクリート造建築物  
(倒壊・崩壊の被害なし)

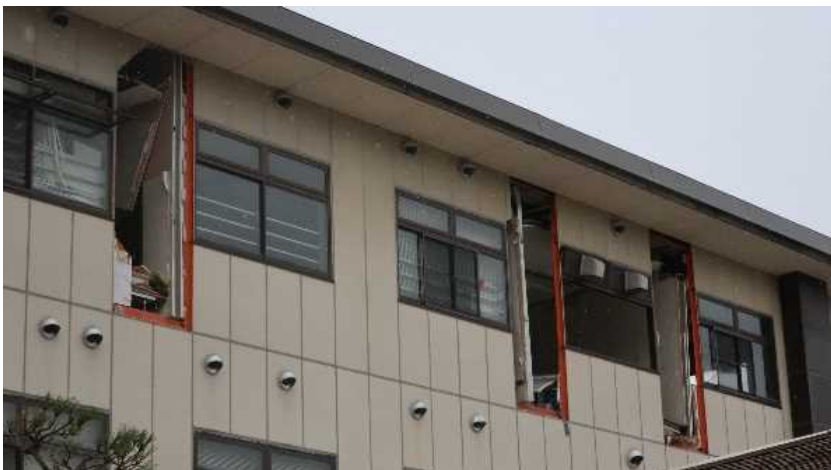
外壁の脱落被害

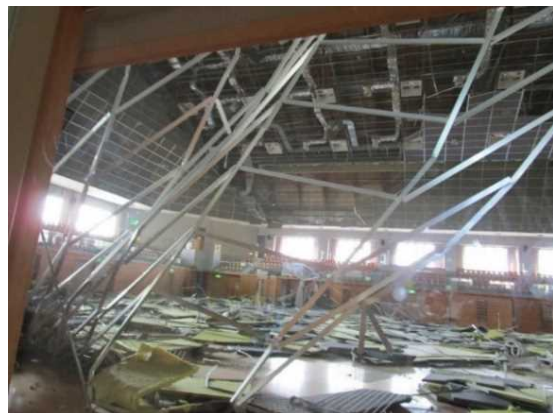
体育館における天井の損傷

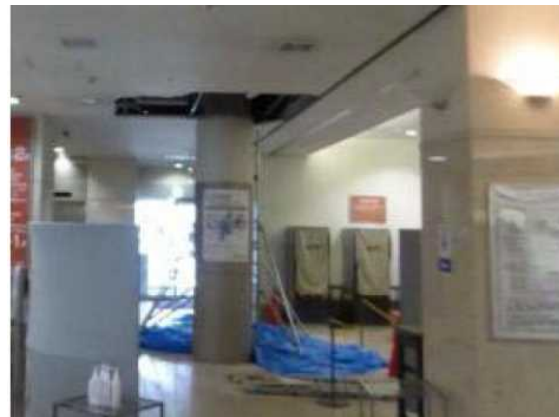
病院における天井の損傷
